Tavola 4c

Mapa delle criticità.

Tipologia delle condizioni di conflitto uomo-ambiente lungo i percorsi "mapa delle pendenze medie"

Piano per l'Abbatimento delle Barriere Architettoniche (PEBA)
secondo stralcio

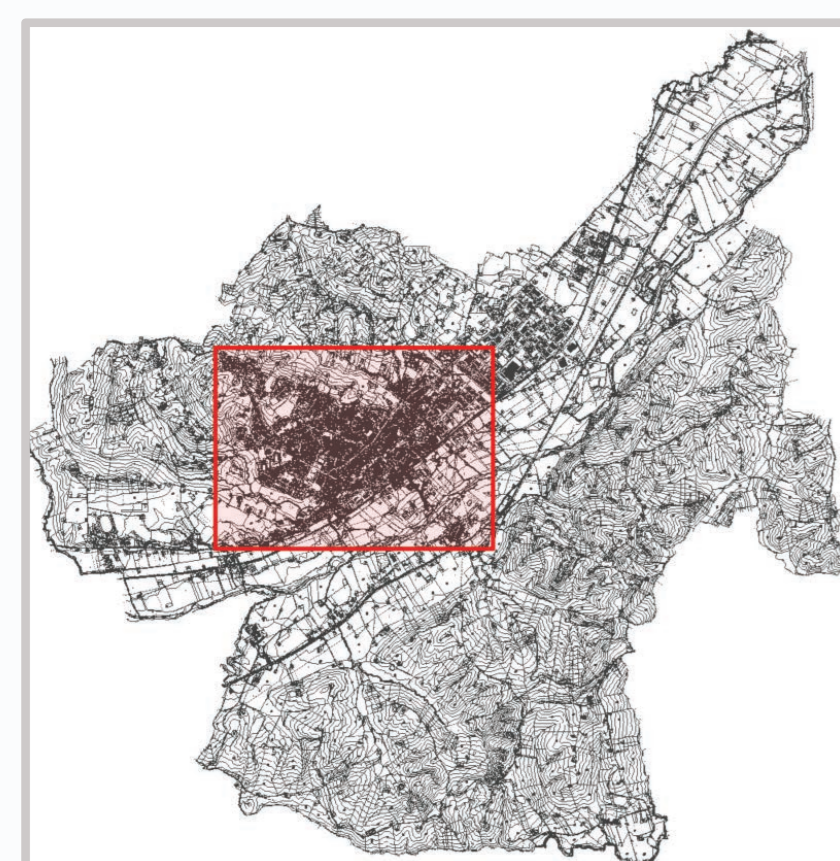
Identificazione delle pendenze orizzontali medie dei percorsi e valutazione del grado di accessibilità per persone che utilizzano sedia a ruote o trazione meccanizzata

Percorso con pendenza da 0 a 5 %		ACCESSIBILE IN AUTONOMIA		ACCESSIBILE IN AUTONOMIA
	Percorso con pendenza da 5 a 6 %		ACCESSIBILE IN AUTONOMIA		ACCESSIBILE CON ASSISTENZA
	Percorso con pendenza da 6 a 8 %		ACCESSIBILE IN AUTONOMIA		ACCESSIBILE CON ACCOMPAGNATORE CONSOLIDATO
	Percorso con pendenza da 8 a 10 %		ACCESSIBILE CON DIFFICOLTÀ		ACCESSIBILE CON ACCOMPAGNATORE NECESSARIO
	Percorso con pendenza da 10 a 12 %		NON ACCESSIBILE		NON ACCESSIBILE
	Percorso con pendenza da 12 a 15 %		NON ACCESSIBILE		NON ACCESSIBILE
	Percorso con pendenza maggiore del 15 %		NON ACCESSIBILE		PRESENZA DI POTENZIALI FONTI DI PERICOLO

Il cono indica il giudizio sintetico di fruibilità rilevato
